## **Исследование качества поверхности наплавленного металла цилиндрической детали обработанной в горячем состоянии**

**Н.И. Бойко, К.С. Фисенко**

Федеральное государственное бюджетное образовательное учреждение высшего профессионального образования «Ростовский государственный университет путей сообщения» (ФГБОУ ВПО РГУПС), г. Ростов-на-Дону

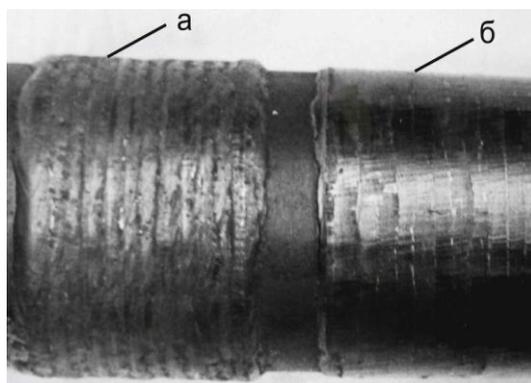
**Рис. 1. Фотография поверхности детали:  
а – наплавленной; б – профрезерованной**

Детали длиной 300 мм и диаметром 60 мм, изготовленные из стали 45, наплавлились пружинной проволокой 2-го класса (ГОСТ 9389-75) под флюсом АН-348А с добавлением 2,5 % графита и 2 % феррохрома на режимах, обеспечивающих хорошее качество наплавленного металла с твердостью 58...62 HRC в холодном состоянии (20 °С). Частота вращения детали  $n_d=3 \text{ мин}^{-1}$ . Толщина наплавленного металла 2 мм на сторону. Деталь в процессе наплавки обрабатывалась торцевой фрезой диаметром 100 мм с восьмью зубьями оснащенными твердосплавными пластинами Т15К6. Нанесенный металл обрабатывался на глубину 0,5...0,9 мм. Фрезерование производилось при скорости 220 м/мин, шероховатость поверхности составляла  $R_z=10...25 \text{ мкм}$ . На рис. 1 показана фотография поверхности детали наплавленной без механической обработки (рис. 1 а) и с обработкой торцевой фрезой в процессе наплавки (рис. 1 б).

На поверхности профрезерованной детали (рис. 1 б) видны гребни выступов, получаемые в результате наличия холостого хода фрезы, значительная огранка, волнистость. В работе [7] были проведены измерения огранки поверхности (шага и высоты неровностей), детали обработанной фрезой в процессе наплавки. Исследования показали, что высота

Для поверхности наплавленного металла характерно наличие выступов и впадин в местах перекрытия наплавленных валиков (рис. 1 а), поэтому в качестве черновой обработки применяется фрезерование в процессе наплавки. При обработке торцевой фрезой труднообрабатываемого наплавленного металла в процессе его нанесения на изношенную поверхность цилиндрической детали, на её поверхности образуется огранка (рис. 1 б), вызванная наличием холостого времени работы фрезы. Поэтому предварительно профрезерованную поверхность детали подвергают последующему шлифованию.

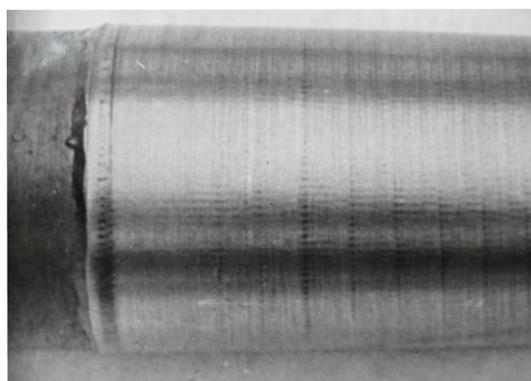
**Рис. 3. Деталь, наплавленная с одновременным фрезерованием и последующим шлифованием**

Шлифование начинали в момент выключения сварочной дуги и отвода фрезы. Следы, оставленные фрезой после шлифования неостывшего металла, устраняются. На поверхности детали (рис. 3), обработанной новым шлифовальным кругом видны поперечные полосы, расположенные по винтовой линии на расстоянии друг от друга, равном – величине продольной подачи круга. Шероховатость поверхности  $R_z= 8...10$  мкм,  $R_a=1,6...1,8$  мкм.
