Особенности трещинообразования и разрушения усиленных железобетонных балок с различными видами арматуры и композитных материалов

Д.Р. Маилян, П.П. Польской, Михуб Ахмад

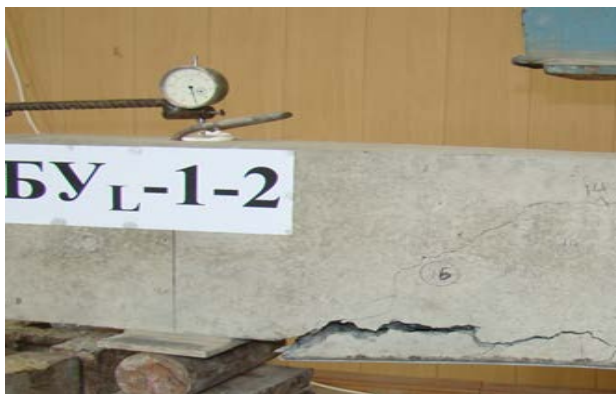
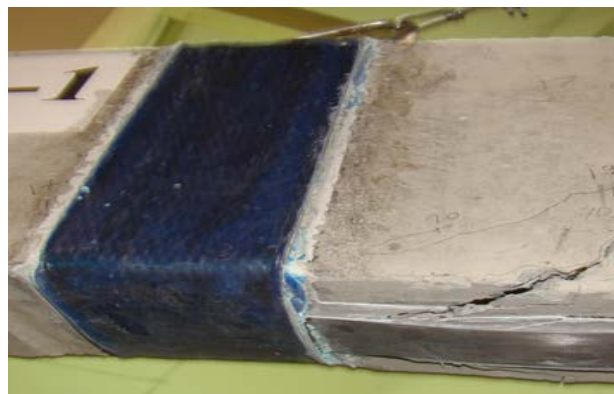
Рис.2. – Виды и формы разрушения опытных образцов

Существенное влияние вид композитного усиления оказал и на форму разрушения исследуемых образцов (рис.2). Всего было получено **6** форм разрушения:

1) Чёткое разрушение в зоне чистого изгиба от дробления бетона, вследствие развития магистральной трещины. Это были все 4 эталонные балки серий I-A и II-A, а так же 2 образца I-БУg, усиленные стеклопластиковой тканью на первом этапе и один образец II –БУg, усиленный холстом из трех слоев стеклоткани на втором;

2) Одновременное разрушение от совместного действия момента и поперечной силы, причиной которого явилось дробление бетона в зоне чистого изгиба и дробление бетона над концом наклонной трещины или среза сжатой зоны. Это были балки БУL*-1-1; БУ-2-2 и БУg-2-3;

3) Разрушение по наклонному сечению при действии поперечной силы в виде дробления бетона над концом наклонной трещины или срез сжатой зоны – всего 7 балок: БУЛ -1-1; БУЛ*-1-2; БУг*-1-1; БУс -2-1 и 2-2; БУЛ-2-1 и БУЛ-2-2.

4) Разрушение в пролете среза при неполном использовании несущей способности нормального и наклонного сечений из-за отслоения композита в его торце (БУЛ-1-1; БУс-2-1); отрыв защитного слоя бетона вдоль рабочей арматуры (БУЛ-1-2; БУг-1-2; БУс-1-2; БУс-2-2; БУЛ-2-2). Проскальзывание арматуры вдоль анкера (БУЛ*-1-1). Все балки, перечисленные в п. 4, имели вдвое больше сечение композитной арматуры, которое так же недоиспользовано.

5) Отрыв защитного слоя бетона под силой (БУг-1-2) вследствие значительной деформации элемента.

6) Изменение расчетной схемы работы балки как свободно опертой на работу по типу свода (БУс-2-2; БУЛ-2-1) или условное (упругое) уменьшение расчетного пролета (БУЛ*-1-2; БУЛ*-2-1 и 2-2) при наличии U – образных анкеров. Отметим при этом, что наличие анкерных устройств резко повысило несущую способность балок, независимо от площади сечения композитного материала и повысило эффективность работы самого композита.
