## Повреждения строительных конструкций производственных зданий с железобетонным каркасом

**Аннотация:** В статье представлены дефекты и повреждения строительных конструкций, которые встречаются при проведении обследований производственных зданий с железобетонным каркасом. Причиной выявленных повреждений являются длительный период эксплуатации, механические повреждения персоналом, износ и истирание защитных покрытий. Примерами повреждений являются: трещины в железобетонных колоннах, сколы бетона по углам колонн и подкрановых балок, обнажение и коррозия арматурных стержней, разрушение оголовка колонны, разрушение полков подкрановых балок, разрушение тормозных конструкций. В статье приводится анализ причин образования, прогноз по развитию выявленных повреждений, рекомендации по оценке технического состояния конструкции на основании размеров повреждения и рекомендации по приведению конструкции в рабочее состояние.

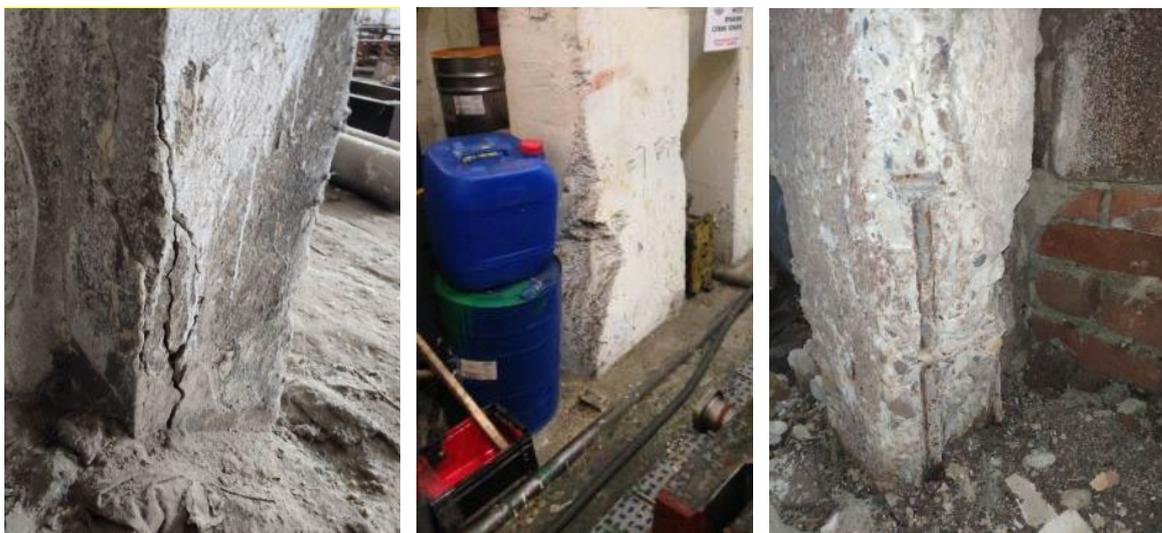
1-2 мм. Причиной являются повышенная влажность и процесс коррозии арматуры. Проникая в бетон, влага приводит к коррозии арматуры, а продукты коррозии создают напряжения, способные разорвать бетон (рис. 1, слева). Развитие трещин приведёт к сколам бетона по углам и граням колонны или полному отслоению защитного слоя бетона, значительной коррозии арматурного каркаса колонны. Техническое состояние колонны с трещинами в защитном слое является ограниченно работоспособным [3].

Рис. 1. – Трещины вдоль арматуры (слева) и сколы бетона в защитном слое бетона вдоль рабочей арматуры (центр и справа)

**Сколы бетона.** Образуются по углам колонн вдоль арматурных стержней, причинами появления сколов являются механические воздействия (рис. 1, центр) и отслоение бетона при раскрытии трещин вдоль продольной арматуры (рис. 1, справа). Опасны сколы от механических (ударных) нагрузок. При незначительных воздействиях сколы образуются на глубину защитного слоя бетона, при значительных воздействиях может быть перебита арматура и повреждено тело колонны внутри арматурного каркаса. Последствиями развития сколов является снижение несущей способности колонны [4]. Техническое состояние поврежденной колонны со сколами является ограниченно работоспособным.

**Отслоение защитного слоя бетона.** Часто встречаемое и опасное повреждение в нижней части колонны. Повреждение приводит к обнажению и коррозии арматурного каркаса колонны. Причиной отслоения является процесс коррозии арматуры при контакте с водой, механические повреждения, наличие агрессивной среды или нарушение технологии изготовления конструкции [5]. Техническое состояние колонны оценивается как ограниченно работоспособное или неработоспособное.

Для ремонта указанных повреждений рекомендуется арматурный каркас очистить от продуктов коррозии, сбить отслоившийся бетон, промыть и просушить поврежденный участок, восстановить грани конструкции специальной ремонтной смесью, трещины расшить и зачеканить. При значительной коррозии арматуры, рекомендуется усиление колонны обетонированием с использованием съемной опалубки и дополнительного арматурного каркаса на высоту повреждения.

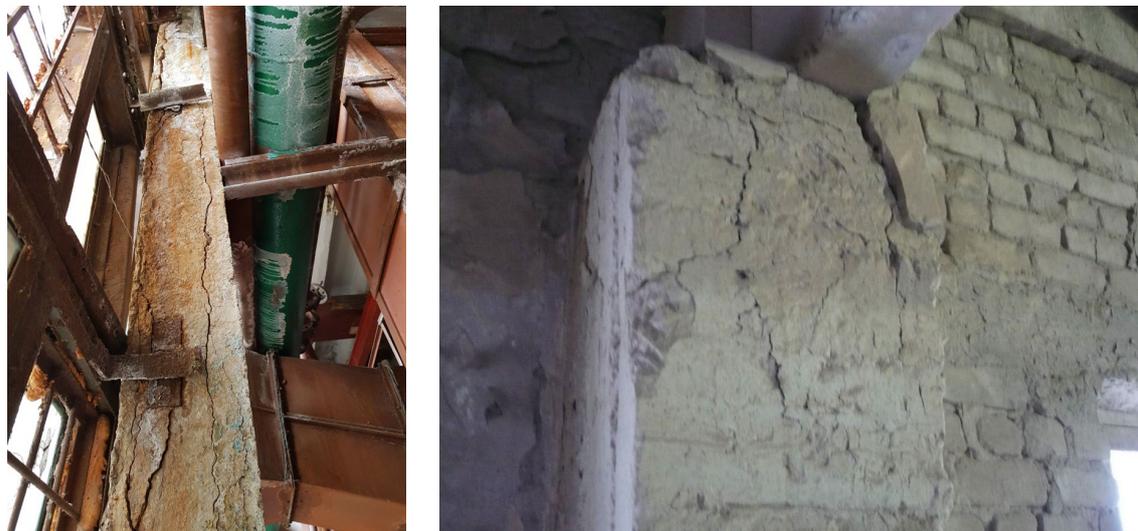
**Трещины в теле колонны** - самое опасное повреждение (рис. 2, слева). Причиной образования трещин являются силовые воздействия или процессы регулярного замачивания и размораживания бетона. При размораживании бетона за несколько лет трещины образуются на всю высоту колонны с шириной раскрытия 5-10 мм. Состояние колонн при наличии таких трещин оце-

нивают как недопустимое или аварийное. Развитие повреждения приведет к аварийным деформациям колонны. Ремонт выявленных трещин рекомендуется выполнять путем усиления колонн согласно специально разработанного проекта, учитывающего ее оставшуюся несущую способность [7].

Рис. 2. – Трещины в теле бетона, некачественное усиление, незавершенное усиление

**Разрушение оголовка** колонны - очень опасное повреждение и является развитием предыдущего дефекта. Признаками является множеством трещин, отслоение бетона, выпучивание арматуры, выпадение бетона, в результате уменьшается опорная площадка фермы (рис. 2, справа). Техническое состояние колонны с разрушенным оголовком является аварийным. Необходимо выполнение страховочных мероприятий, разгрузка конструкции и ее восстановление согласно специальному проекту.
